shistorische Wegesäulen in Sachsen-

DNr 093 031 59 7018 Landkreis Zwickau 09337 Bernsdorf <u>OT Hermsdorf</u>

Standort: Obere Hauptstr. Haus-Nr. 31 Einfahrt

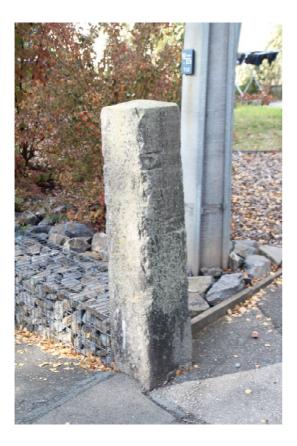
Bilder aktuell: 2022.10 RSch

Maße (sichtbar): 143 x oben 28 x 29 unten 30 x 31

Spiegel/ Maße: 1 ohne Maß Material: Glimmerschiefer

Zustand allgemein: sehr schlecht - Stein: stark beschädigt, verwittert - Inschriften: nicht mehr vorhanden

Bemerkung: noch schemenhaft erkennbar, verbindliche Auskunft dazu von einem Anwohner

Empfehlung/ Restaurierung dringend erforderlich, im Fuß gebrochen und geklebt, Inschriften sind nur
